# Voorlopige bevindingen tankincident Borculo op 4 juli 2025

Borculo – 28 augustus 2025

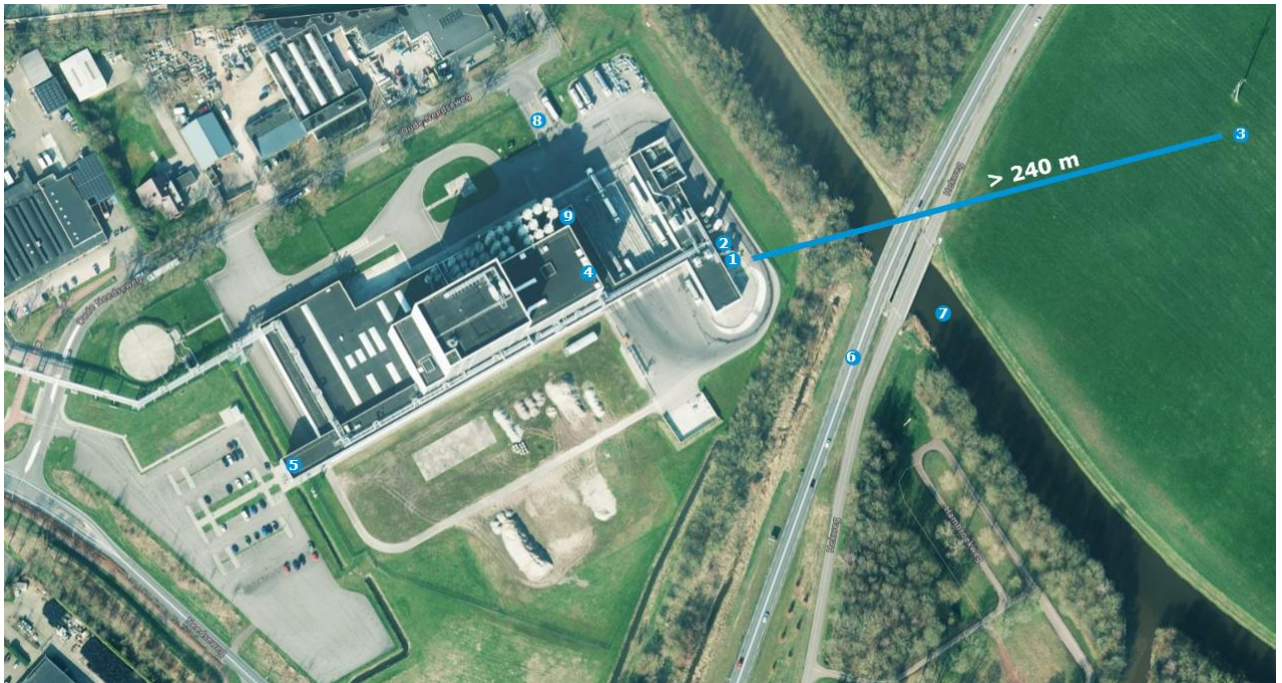
### Overzichtsbeeld van de kindervoedingsfabriek en omgeving

1. Salpeterzuurtank ( $\text{HNO}_3$ )
2. Natriumhydroxide-/loogtank ( $\text{NaOH}$ )
3. Locatie waar de deksel van de geëxplodeerde salpeterzuurtank is neergekomen
4. Laadkantoor – werkplek van de operators
5. Locatie van het crisisteam – direct na ontdekking van het zuurmengsel
6. Provinciale weg N315
7. Rivier de Berkel
8. Ingang/toegangspoort tot het terrein van RFC
9. Opslag van zoutzuur ( $\text{HCl}$ ) en natriumchloriet ( $\text{NaClO}_2$ )

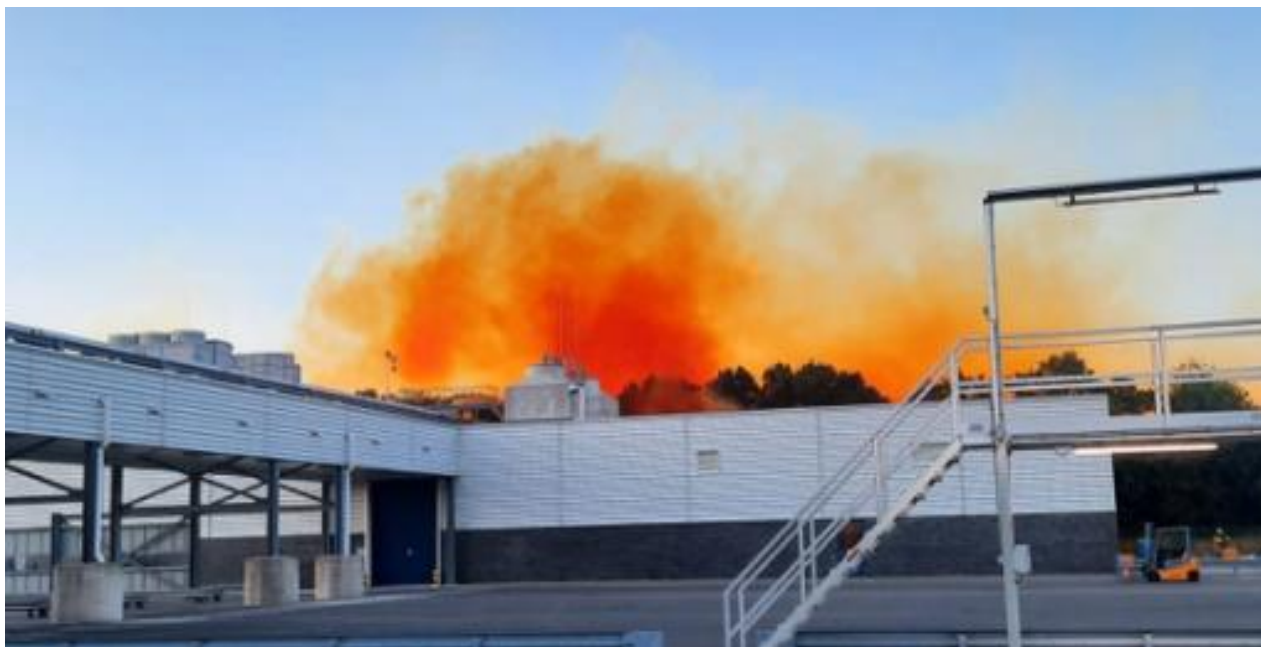
De oranje wolk

| Tijdstip | Gebeurtenis |
|---|---|
| <b>19:14</b> | Eerste zichtbare rook (NO <sub>2</sub> ). |

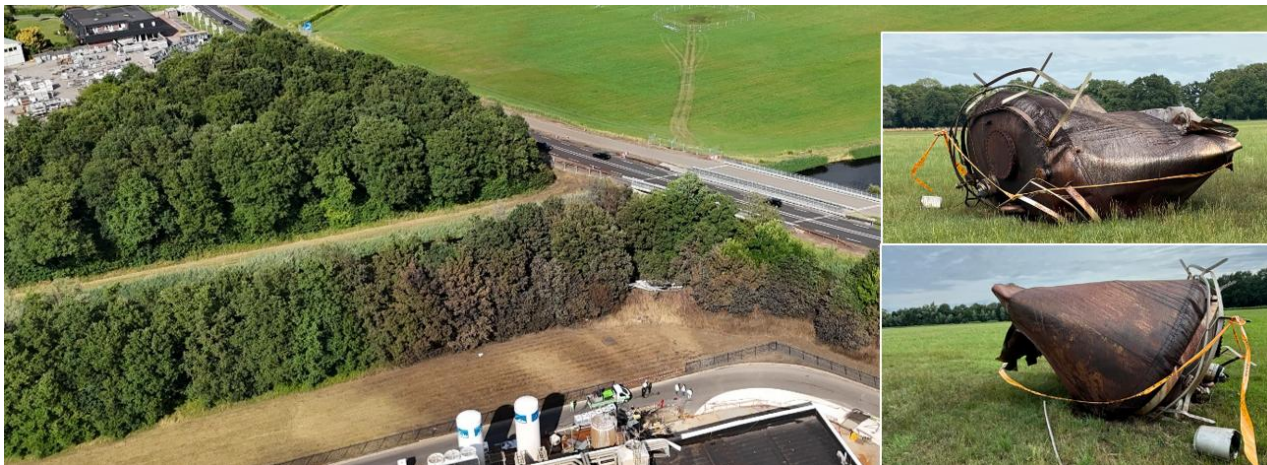
Overzichtsfoto van de plek waar de deksel van de geëxplodeerde salpeterzuurtank ( $\text{HNO}_3$ ) is neergekomen.

De impact van de gebeurtenis op 4 juli 2025 reikte verder dan de directe gevolgen op het terrein van de kindervoedingsfabriek. De explosie van de tank leidde tot een gaswolk bestaande uit gassen zoals stikstofdioxide en chloorgas die door de wind weg werden gevoerd van de bebouwde kom van Borculo. Door de kracht van de explosie belandde de tankdeksel in een nabijgelegen weiland.

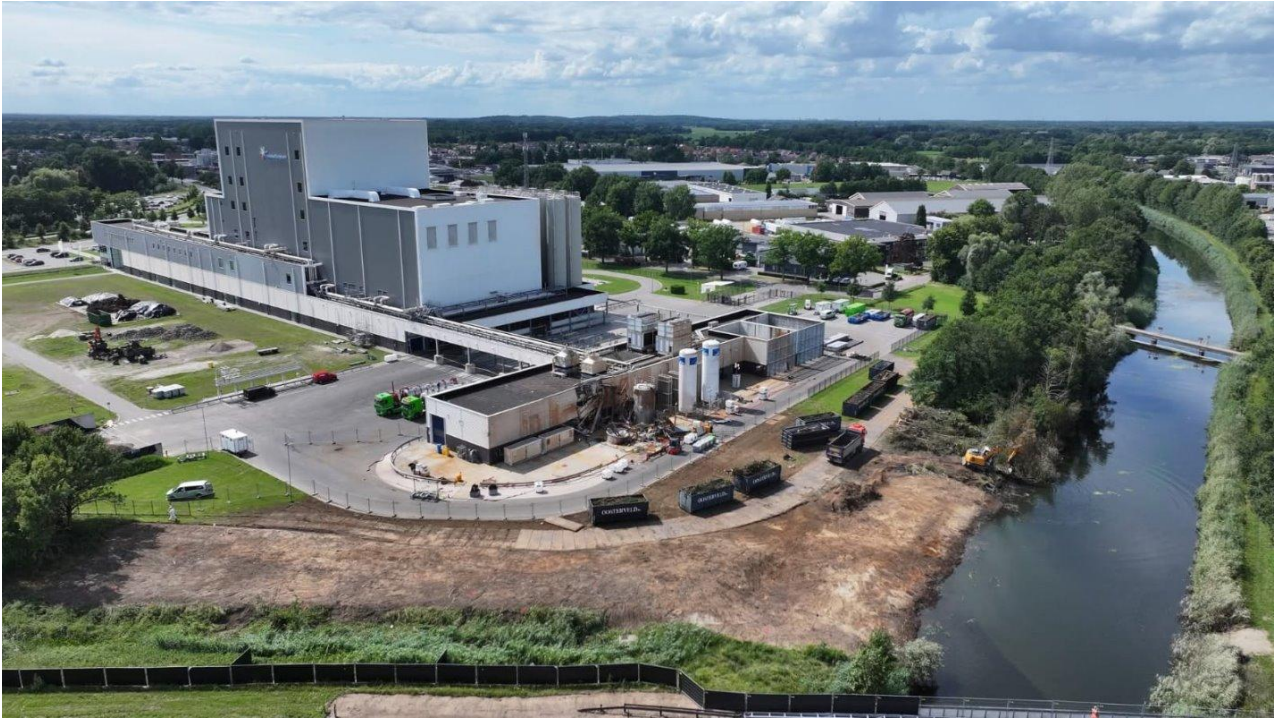
Overzichtsfoto van situatie na het incident

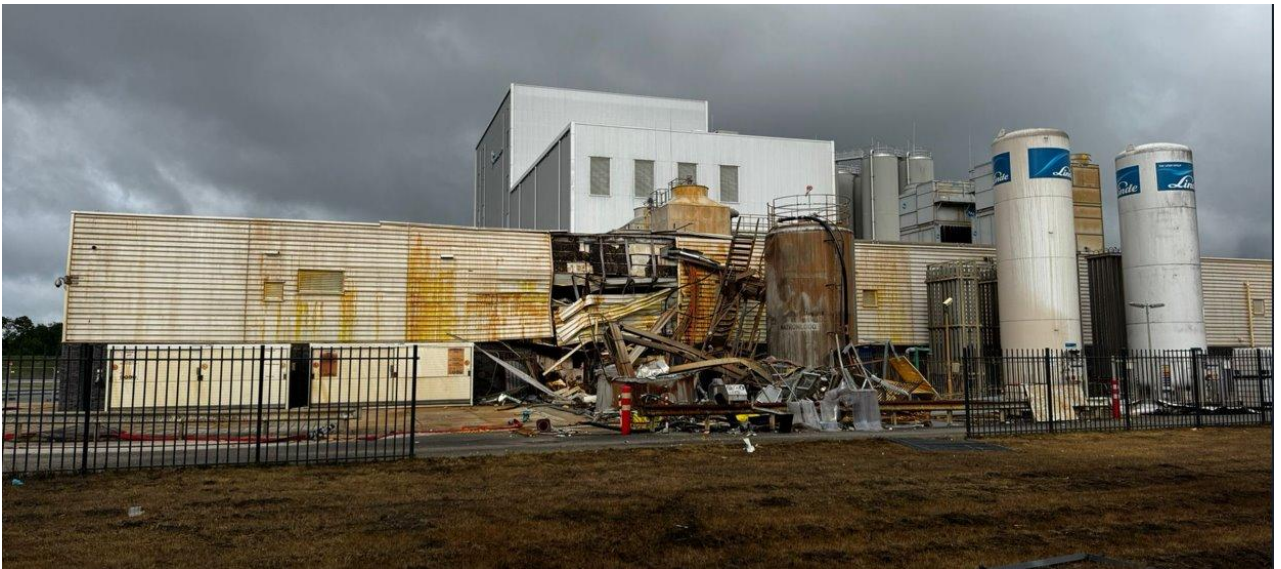
Daarnaast gebruikte de chauffeur een meegebracht koppelstuk om de slang van de zoutzuur tankwagen passend te maken voor de salpeterzuurtank en sloot deze in het bijzijn van de aanwezige medewerker aan. De zeer reactieve combinatie van zoutzuur en salpeterzuur leidde tot snelle corrosie van de opslagtank en uiteindelijk tot een explosie door verhitting van een vloeistof in een afgesloten tank.

Schade aan de installaties

Ook operationeel had de gebeurtenis grote gevolgen. De productie werd direct stilgelegd en het terrein werd geëvacueerd. De schade aan installaties en infrastructuur leidt tot langdurige stilstand en herstelwerkzaamheden. Daarnaast was er schade aan het vertrouwen in ons bedrijf: het incident trok landelijke media-aandacht en leidde tot inspecties door diverse toezichthouders. De organisatie moet zich verantwoorden richting externe partijen, waaronder de Omgevingsdienst, Inspectie Leefomgeving en Transport en de Nederlandse Arbeidsinspectie.
