Gemeente Berkelland,

Hartelijk dank voor uw brief van 30 augustus 2025 waarin u vragen stelt over de tijdslijn en besluitvorming rondom het incident op 4 juli jl. bij onze locatie in Borculo. Wij waarderen uw betrokkenheid en willen graag transparantie bieden over het verloop van het incident en de genomen acties.

**Bijlage: situatie tussen 19.14 uur en 21.09 uur weergeven**

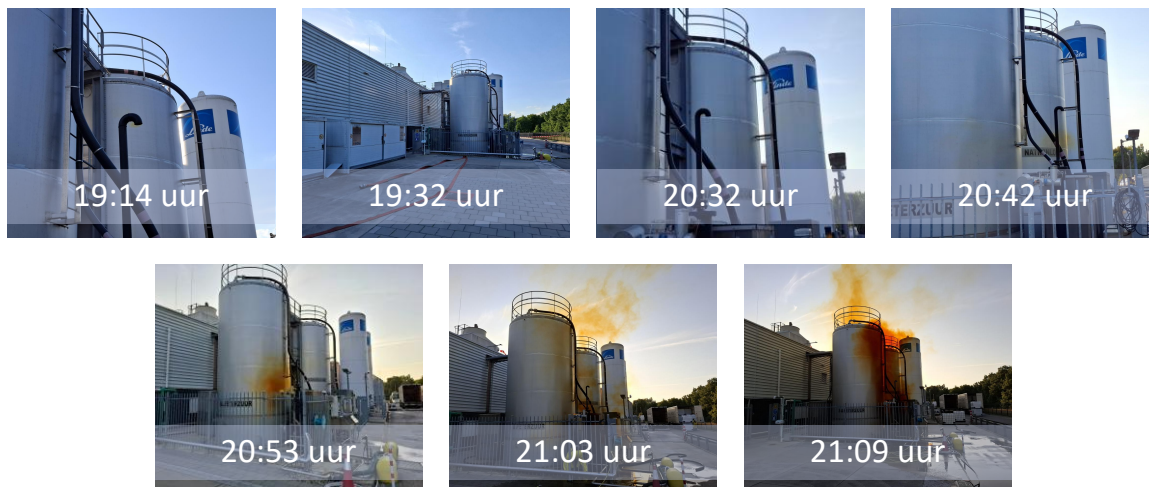
De eerste tekenen van een chemische reactie werden waargenomen rond 19.14 uur. Via de uitlaat van de gaswasser (een open pijpje naast de tank) kwamen kleine pufjes oranje rook vrij. De crisisorganisatie was op dat moment actief bezig met het uitvoeren van het mitigerende plan. Op basis van de beperkte hoeveelheid rook werd deze aanvankelijk geïnterpreteerd als een beheersbare emissie, mede omdat er ook geen warmte werd waargenomen.

Ter ondersteuning van deze tijdslijn zijn hieronder (en in de bijlage) foto's bijgevoegd die de situatie tussen 19.14 uur en 21.09 uur weergeven. Deze beelden geven inzicht in de rookontwikkeling en de visuele beoordeling van de situatie in die periode.

Om 21.10 uur, toen de rookontwikkeling toenam en de situatie verslechterde, is onmiddellijk besloten tot evacuatie en het alarmeren van de brandweer. De brandweer heeft het incident vervolgens opgeschaald naar GRIP2. De explosie vond plaats om 22.13 uur.
